Die Schäden an den Entlastungsanlagen der Talsperre Oroville im Februar 2017

Markus Aufleger und Hans-Ulrich Sieber

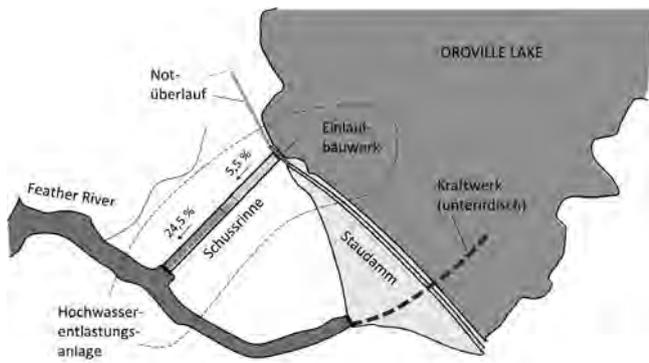
Die HWE wurde auf einem Höhenrücken errichtet, welcher auch das rechte Widerlager des Staudammes bildet (**Bild 1**). Im weiteren Verlauf dieses Rückens wurde ein ca. 530 m langer Notüberlauf auf einer Meereshöhe von 274,62 m a. s. l. angeordnet. Für diesen Anlagenteil wurde kein physikalischer Modellversuch realisiert. Der Notüberlauf besteht aus einer überströmbaren Gewichtsstaumauer, welche im Anschlussbereich an das Betonbauwerk der HWE eine Höhe von knapp 20 m über dem Gelände auf der Luftseite besitzt (**Bild 2**). Dieser Teil der Entlastungsanlage ragt etwa 8 m über die Sohle des Oroville-Stausees an der Wasserseite hinaus. In seinem orographisch rechten Bereich läuft der Notüberlauf auf Höhe des Geländes aus. Der luftseitige Fuß des Betonbauwerkes ist über einen längeren Bereich mit einer kurzen Betonplatte gesichert. Weitere Befestigungen oder Geländemodellierungen wurden an dem anschließenden Talhang nicht vorgesehen. Der Untergrund wird an diesem Höhenrücken grundsätzlich aus stark gefaltetem und bereichsweise verwittertem metamorphen Gestein [3], [7], welches in größeren Bereichen von Lockergestein überlagert ist, gebildet.

Bild 1: Oroville-Staudamm und Nebenanlagen – Übersicht (Quelle: Aufleger)

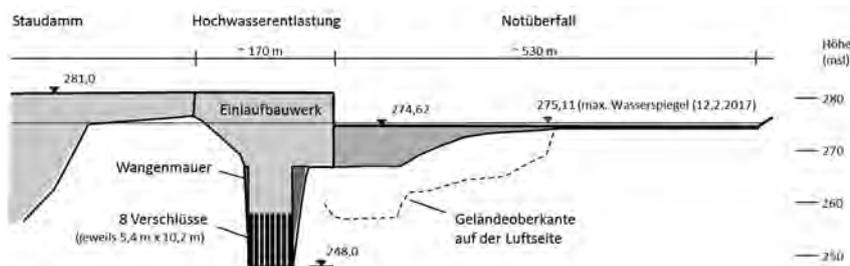
Bild 2: Oroville-Staudamm: HWE und Notüberfall (Blick von Oberwasser, stark vereinfachte und überhöhte Darstellung) (Quelle: Aufleger)

Eine Gefährdung des über 200 m hohen Staudammes war zu keiner Zeit gegeben. Die Dammkrone liegt weit über dem Notüberfall (Bild 2). Die Anordnung eines sehr breiten Notüberlaufs ist grundsätzlich eine Maßnahme, welche die Resilienz einer Talsperre auch bei Extremereignissen in hohem Maße erhöhen kann. Dennoch zeigten sich am Oroville-Staudamm gravierende Probleme und Sicherheitsrisiken, welche sowohl an der regulären HWE als auch am Notüberfall in der Ableitung des Abflusses in Richtung Unterwasser begründet sind. Eine eingehende Ursachenforschung ist unerlässlich.

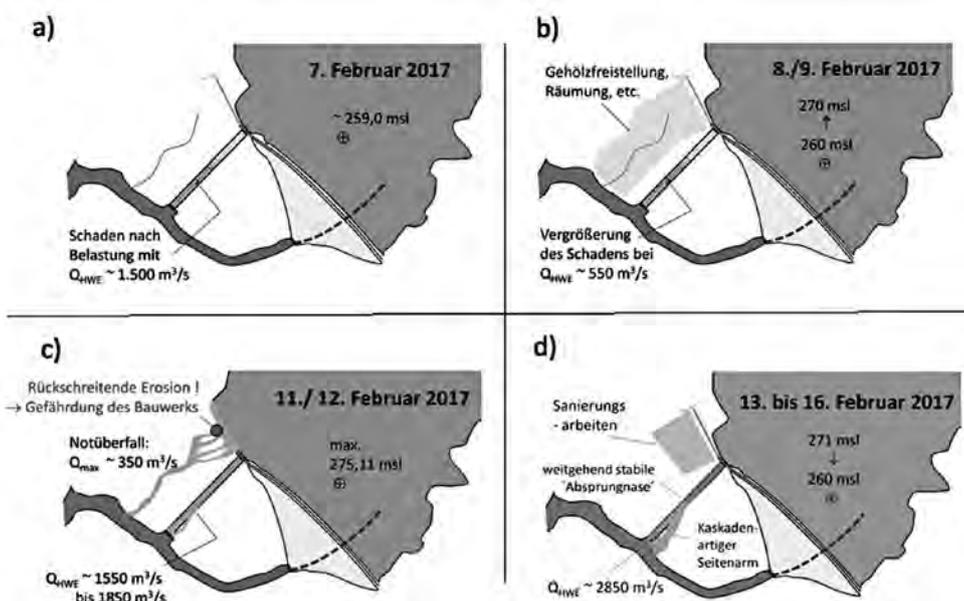
Mit ansteigendem Wasserspiegel wurde der Abfluss über die HWE zunächst am 6. Februar bis auf etwa 1 500 m³/s erhöht. Am 7. Februar erkannte das Betriebspersonal einen erheblichen Erosionsschaden etwa 600 m unterhalb des Einlaufbauwerkes in dem steilen, etwa 25 % geneigten unteren Bereich der Schussrinne [3], [8] (**Bild 3a**). Nach einer ersten Inspektion wurden am 8. und 9. Februar unter dem Druck der sich weiter verschärfenden Hochwassersituation zum einen Probelastungen der Schussrinne mit Abflüssen bis zu etwa 550 m³/s durchgeführt und zum anderen Gehölzfreistellungen im steilen Ablaufbereich unterhalb des Notüberlaufs vorgenommen (**Bild 3b**). Die vergleichsweise geringen Abflüsse führten zu einer weiteren Vergrößerung des Einbruchs in der Schussrinne von etwa 75 m Länge auf gut 90 m Länge [3]. Angesichts des weiter zunehmenden Zuflusses entschlossen sich die Verantwortlichen dennoch zu einer erneuten HWE-Inbetriebnahme und steigerten den Abfluss bis auf etwa 1 850 m³/s am 10. Februar. Die zusätzlichen

Der Wasserspiegel im Stauraum erreichte bei einem inzwischen auf etwa 1 550 m³/s reduzierten HWE-Abfluss am Morgen des 11. Februar die Oberkante des Notüberlaufs (274,62 m a. s. l.; **Bild 4**). Die Verantwortlichen rechneten zu diesem Zeitpunkt mit einem maximalen Überlauf über den Notüberfall von bis zu 340 m³/s und mit geringen flächigen Belastungen des unterhalb liegenden Geländes. Tatsächlich stieg der Wasserspiegel in den nächsten Stunden bis zu einem Höchstwert von 275,11 m a. s. l. am Morgen des 12. Februars an. Die maximale Überströmung des Notüberfalls betrug somit etwa 0,5 m [6] und lag damit im prognostizierten Bereich. Allerdings sammelte sich der Abfluss luftseitig des Notüberfalls in den vorhandenen Geländestrukturen sowie Abflussrinnen und verursachte erhebliche Erosionen, welche sich im Laufe des Ereignisses in bedrohlicher Ausprägung rückschreitend dem Fuß des Betonbauwerkes bis auf wenige Meter näherten (**Bild 3c**).

Als Auslöser für den konkreten Primärschaden an der HWE-Schussrinne werden neben einer Kavitationserosion, welche im Bereich der bereits früher sanierten Bauwerksfuge ihren Anfang genommen haben könnte, durchaus auch Probleme im Untergrund des Betonbauwerkes vermutet. Hier sind weitergehende Analysen unter Berücksichtigung der hydraulischen Zusammenhänge, der Untergrundeigenschaften, der Betonqualität und der Vorgeschichte des Bauwerks notwendig. Im Rahmen dieser Untersuchungen wird sicherlich überprüft werden, weshalb die früheren Belastungen der Schussrinne offensichtlich nicht zu vergleichbaren Schäden geführt hatten.

Bild 3: Oroville-Staudamm: Situation Anfang Februar 2017 (stark vereinfachende Darstellung) (Quelle: Aufleger)

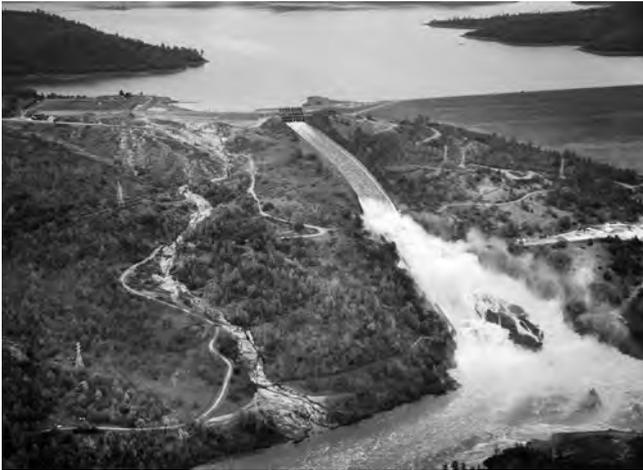
Der Abfluss über die HWE mit ihrer bereits stark beschädigten Schussrinne wurde auf 100 000 cf (ca. 2 850 m³/s) erhöht [6], [8]. In der Nacht auf den 13. Februar sank der Wasserspiegel unter die Oberkante des Notüberfalls ab. Der HWE-Abfluss wurde zur Sicherstellung eines möglichst großen Freibords bzw. Retentionsraums noch bis zum 16. Februar bei 2 850 m³/s gehalten und anschließend schrittweise reduziert [6]. Unmittelbar nach dem Trockenfallen des Notüberlaufes begannen ohne Unterbrechungen umfassende Sanierungsmaßnahmen zur Stabilisierung des an das Betonbauwerk im Unterwasser anschließenden Geländes [8]. Aufgrund des weiteren HWE-Betriebs hat sich der Bereich des Schadens in der Schussrinne seit der erneuten Inbetriebnahme am 12. Februar in erheblichem Maße verändert. Rund 100 m oberhalb des ersten Einbruchs hat sich etwa am Beginn der steileren Teilstrecke der Schussrinne eine zumindest vorübergehend weitgehend stabile „Absprungkante“ gebildet (**Bild 3d**). Unterhalb dieser im Abflussbild deutlich zu erkennenden Form sind inzwischen erhebliche Erosionen entstanden. Links der ursprünglichen Schussrinne hat sich ein kaskadenförmiger Abflussbereich in Richtung des Feather-Flusses entwickelt (Bild 4).

Bild 4: Oroville-Staudamm am 15.02.2017: HWE in Betrieb, Notüberfall links oben (Quelle: Planetpix/Alamy/mauritus images)
